**Bâtiment en zone agricole, présentant un intérêt patrimonial, et dont le changement de destination est autorisé.**

**NOM :** Pil élevage

**ADRESSE :** 88 Rue Delphin Chavatte, 62840 Laventie

Fiche 1 - 0013

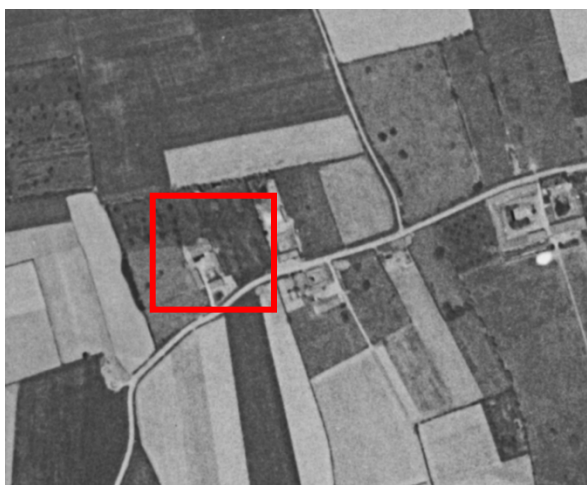
**Photo aérienne 1950-1965 :**

Exploitation présente, on remarque que le bâti actuel servant d'habitation est déjà présent dans le paysage.

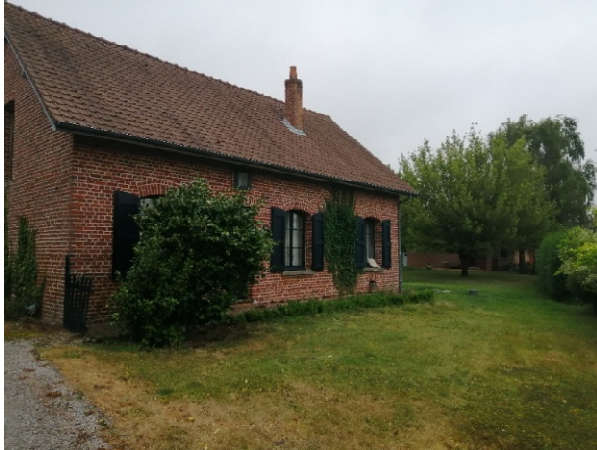
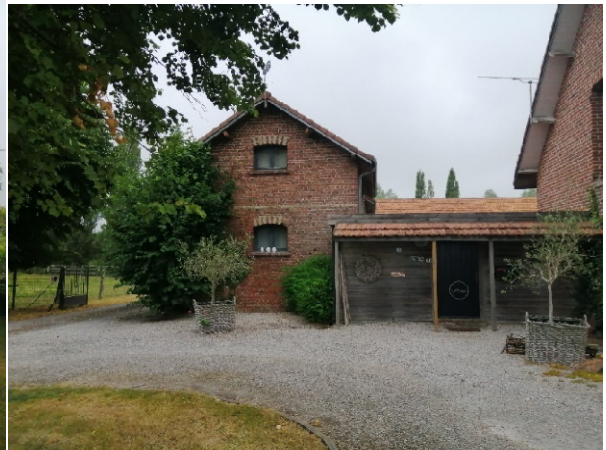
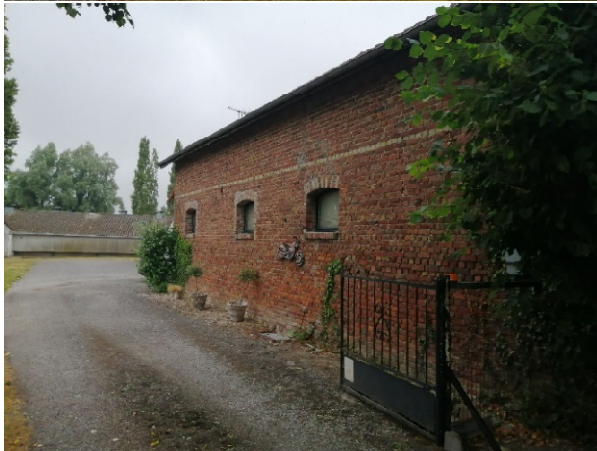
Ces 5 bâtiments discontinus sont organisés pour former ensemble carré. Seul le coin sud-ouest est comblé par une extension récente faites en bois. L'ensemble des façades est en brique rouge. Le bâtiment ouest présente une ligne de brique marquant l'étage du toit. Ces derniers présentent 2 pentes symétriques de 40°. Deux d'entre eux sont couverts de tuiles marron, les autres de tuiles orange. De prime abord, seul le bâtiment sud, le plus proche de la voirie est à vocation d'habitat.

Les fenêtres en ceintre surbaissé – La ligne de démarcation d'étage sur la façade extérieur.

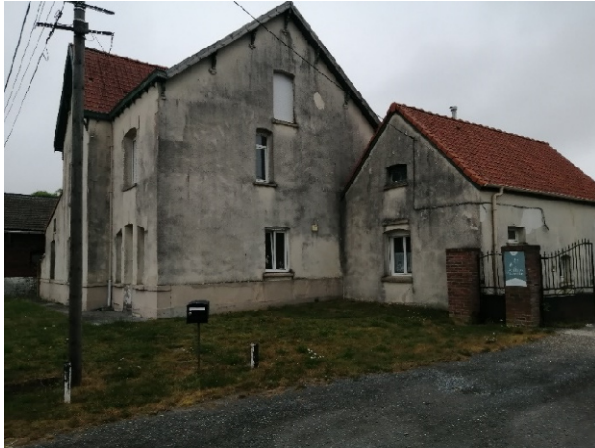
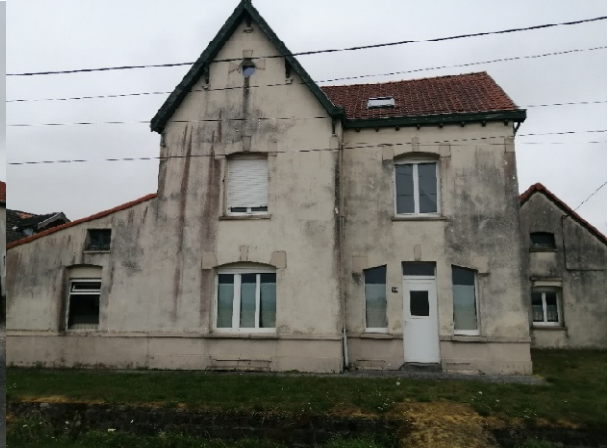
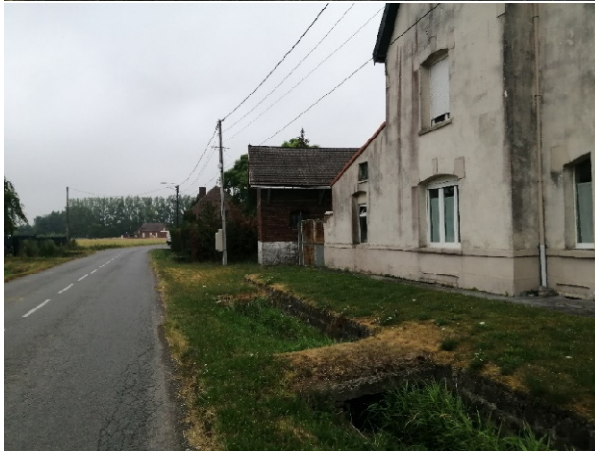
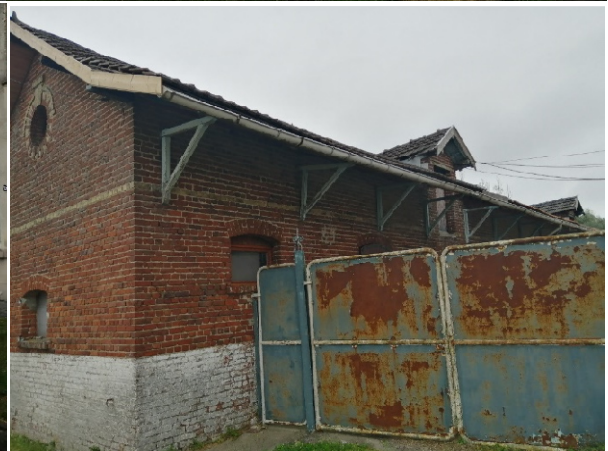
Fiche 3 – 0349, 0351

Les bâtisses qui nous intéressent forment deux ensembles discontinus.

Le premier, le plus à l'ouest, est à vocation d'habitation. Le deuxième est dédié à l'activité équestre.

Le premier bâtiment est composé de deux ailes. L'aile principale forme un angle droit en R+2 couverte d'un toit de tuiles oranges en pente symétrique. Accolée à cette partie, coté est, on trouve une extension composée d'un rez-de-chaussée couvert d'un toit mono-pente. La deuxième aile est un rez-de-chaussée couvert d'un toit en deux pentes symétriques et courtement accolé à l'aile principale.

Le deuxième bâtiment est une longère de plus de 30m, couverte d'un toit en tuile bleu, marron et orange. Ce dernier débute, de chaque côté en pente symétrique à 40° mais, à mi pente, coté cours, il y a une cassure qui passe une pente à 30°. Cette partie du toit se prolonge d'à peu près un mètre après le mur et est soutenue par des équerres en bois peint. A chaque tier du bâtiment, au-dessus des portes, il y a une fenêtre formant un chien assis sur la toiture.

Les portes et les fenêtres en cintre surbaissé – Les fenêtres en œil de bœuf

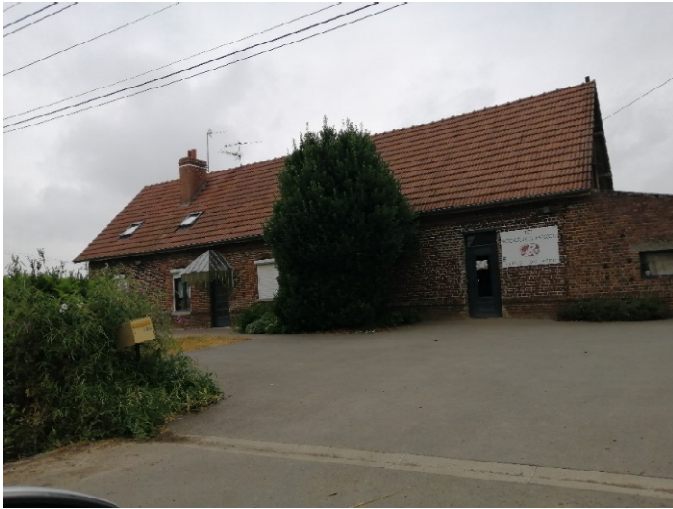
Fiche 4 - 0140

**Description générale :** Seule la façade de la construction repérée située en front à rue fera l'objet d'une description. Aucun autre élément n'a pu être observé.

**Le bâtiment a certainement vocation d'habitat en majorité. Sa partie droite est probablement utilisée pour l'activité économique de l'exploitation agricole.**

**La bâtisse est un rez-de-chaussée couvert d'un toit en bi-pente à 40° symétriques, en tuile orange.**

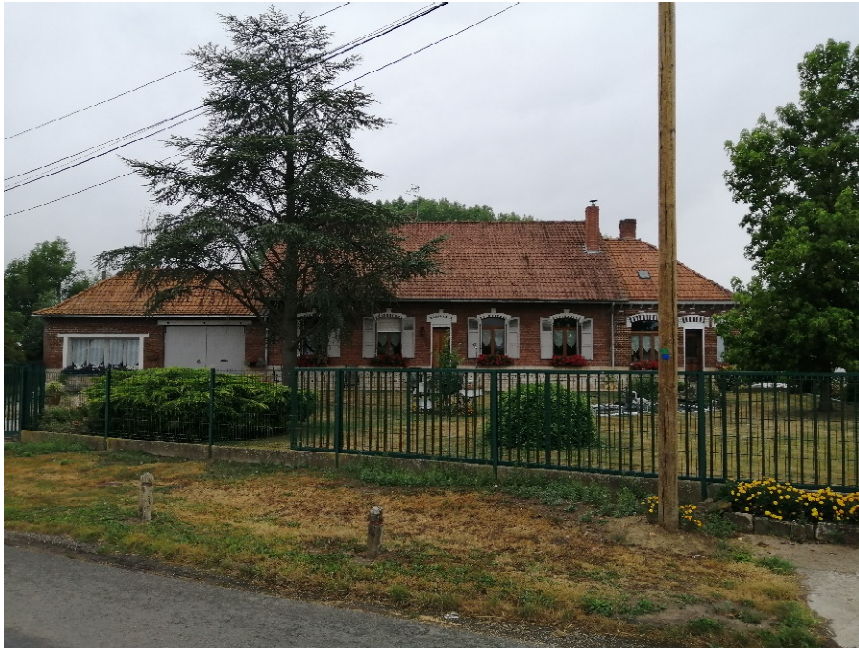
Fiche 6 - 1298

Nous n'avons pu voir que la façade du bâtiment en front à rue, qui ont déjà vocation d'habitation.

Il est constitué d'un bâtiment principal, qui est un rez-de-chaussée couvert d'un toit en bi-pente symétrique à 40°. De part et d'autre on retrouve deux extensions similaires, toutefois le toit est composé de 3 pentes.

Les autres bâtiments, à vocation agricole, présentent un ensemble de caractéristiques similaires, dans une présentation plus simple, plus fonctionnelle.

Les fenêtres et les portes en ceintre surbaissé

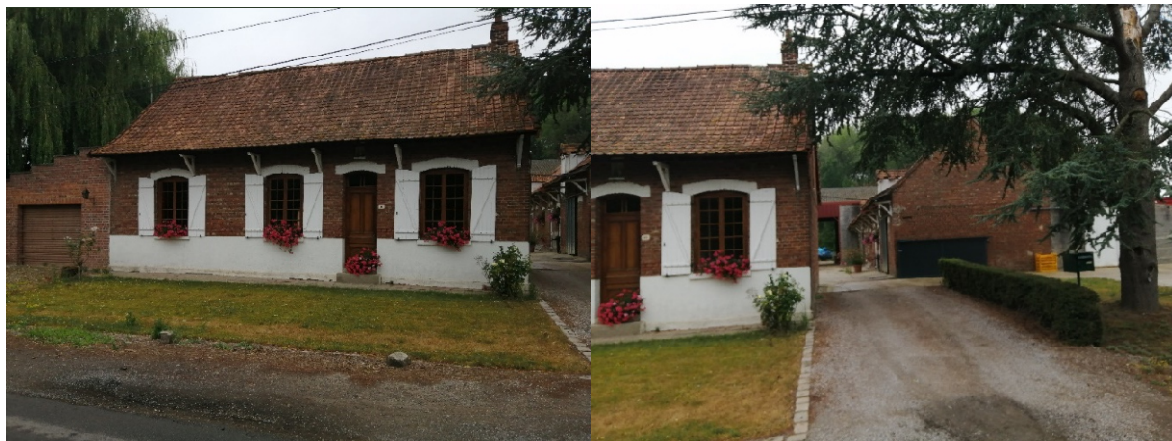
Fiche 7 – 436, 435, 437

Nous n'avons pu voir que la façade du bâtiment en front à rue qui ont déjà vocation d'habitation.

L'ensemble bâti est à vocation d'habitat. Il est constitué d'un bâtiment principal, qui est un rez-de-chaussée couvert d'un toit en bi-pente symétrique à 40°. De part et d'autre on retrouve deux extensions similaires, toutefois le toit est composé de 3 pentes.

Les fenêtres et les portes en ceintre surbaissé. La prolongation de toiture en longueur de façade.

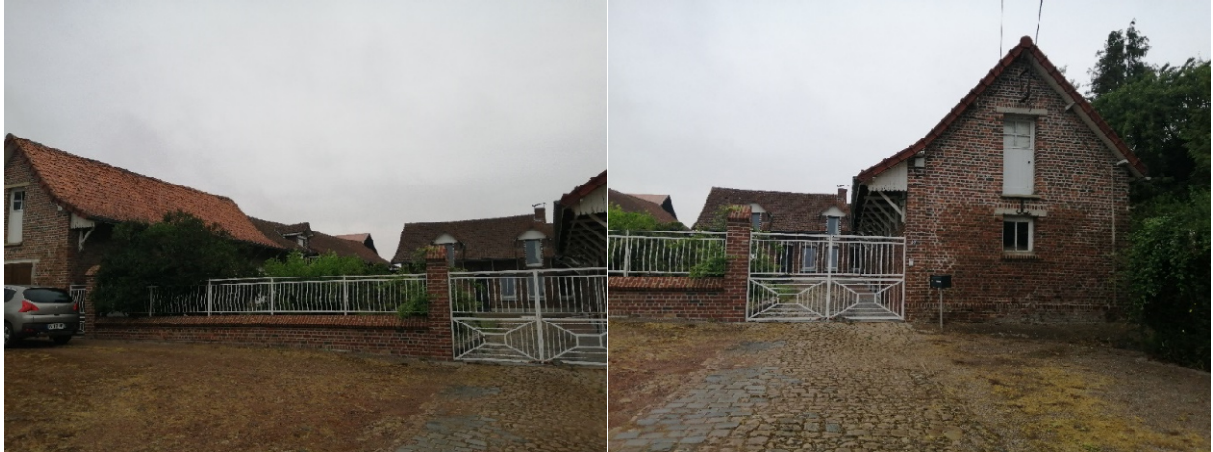
Fiche 8 – 1359, 1360

**Cette ferme en U est constituée de 2 parties : Deux longères accolées et en continuité, une longère se terminant en L. L'ensemble de ces bâtiments sont des rez-de-chaussée couverts par un toit à cœurs. Les toitures présentent quelques chiens assis qui viennent jusqu'à la façade. Les bâtisses les plus anciennes sont en tuiles marron et les plus récentes en tuiles orange.**

**Portes et fenêtres en ceintre surbaissée – Toitures avec ouvertures en chien-assis**

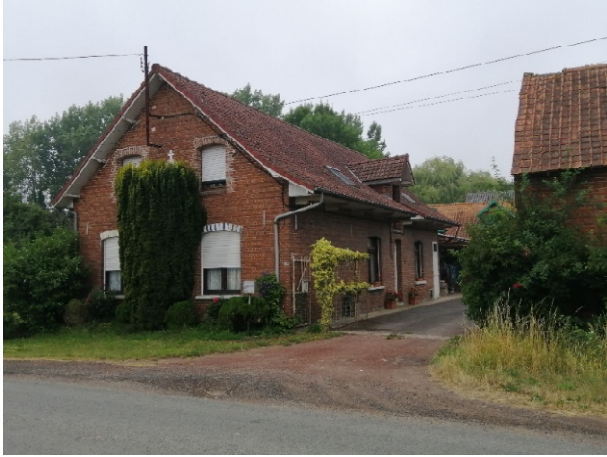
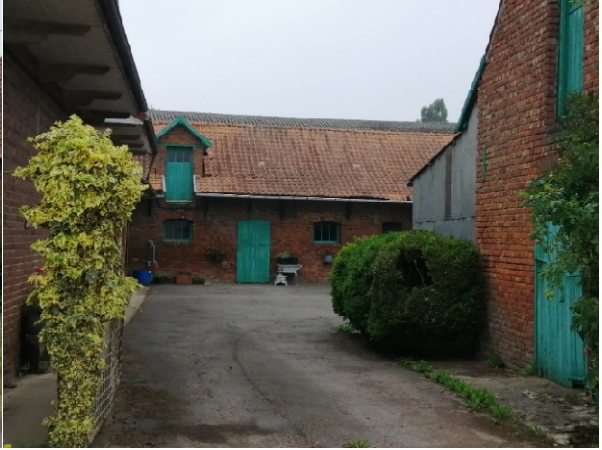
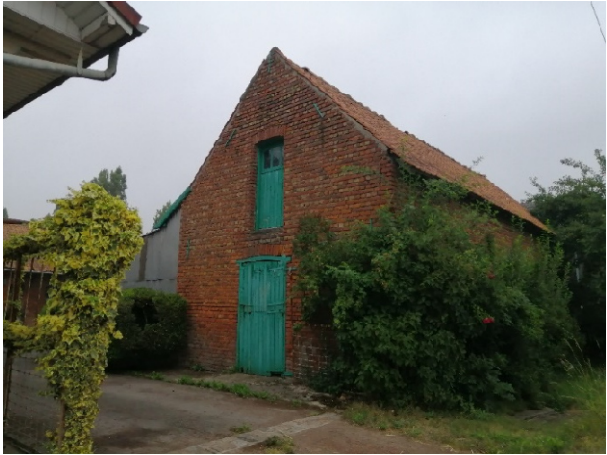
Fiche 9 - 0550

Les bâtiments repérés sont des rez-de-chaussée couverts d'un toit à 2 pans à 40°. Ces toits présentent quelques chiens assis allant jusqu'à la façade. Les toitures coté intérieur de la cour sont à coyers. L'aile Est, la plus haute, semble être la partie dédiée à l'habitat. Elle est reliée à l'aile nord, qui lui est perpendiculaire, par une extension. L'autre bâtiment, front à rue, vient clore la cour. Côté cour, une extension en taule vient prolonger la façade sur toute sa longueur.

Portes et fenêtres en ceintre surbaissé – Toiture avec ouverture en chien-assis

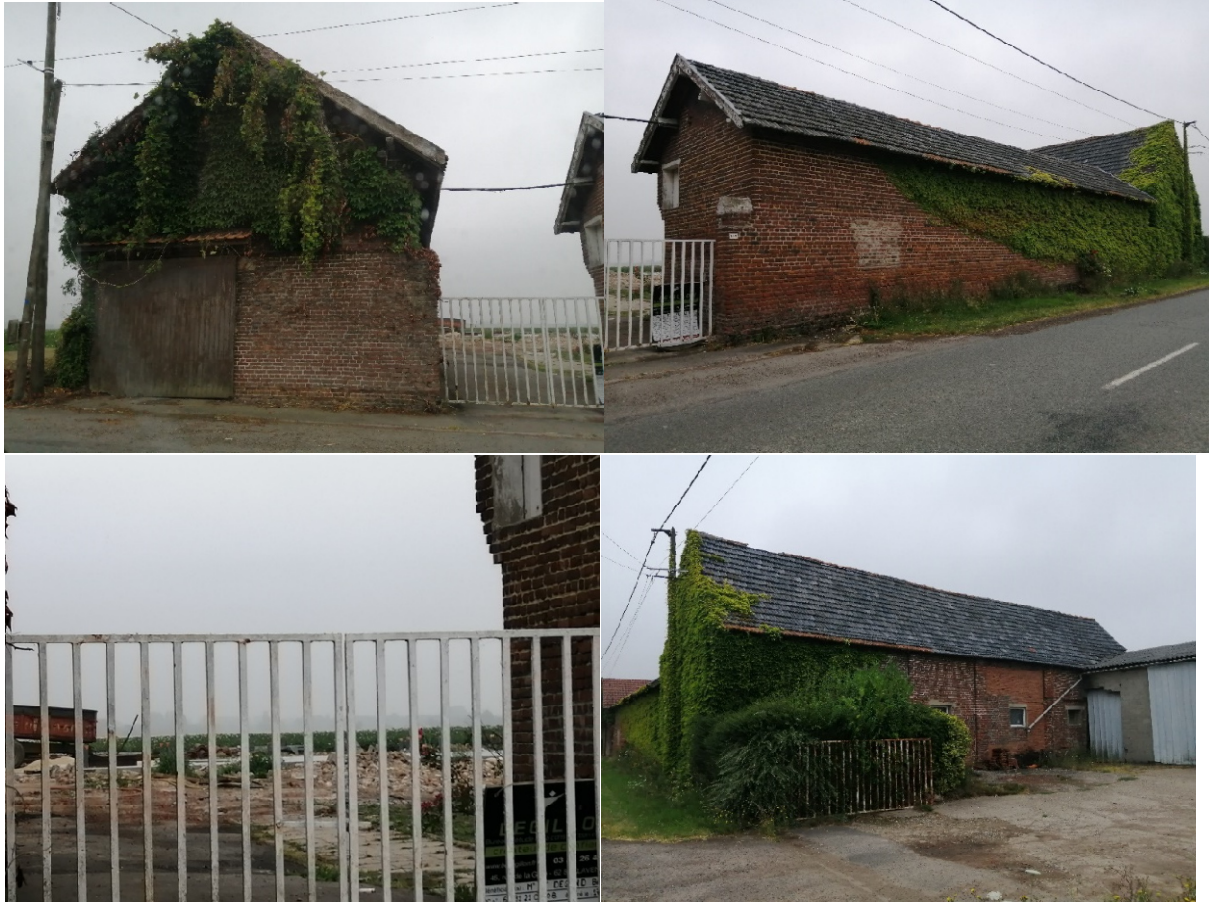
Fiche 10 – 0216, 0217

Cette ferme en carré, aux bâtiments particulièrement imposants, sont des rez-de-chaussée couverts avec une toiture à 2 pans en tuile bleue et orange. Les toits des bâtisses est et ouest ont des pans à 50° alors que la construction située au nord présente une toiture dont la pente est à 40°. Le bâtiment au sud a été démoli. Pour l'instant aucun d'entre eux n'est dédié à l'habitat.

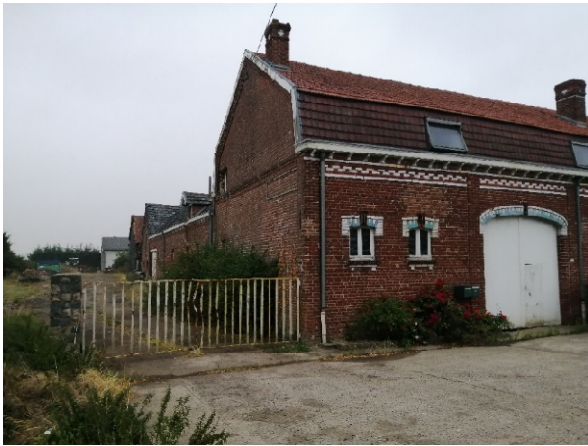
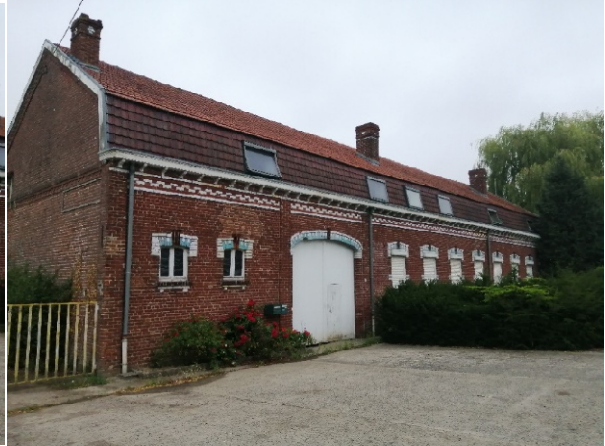
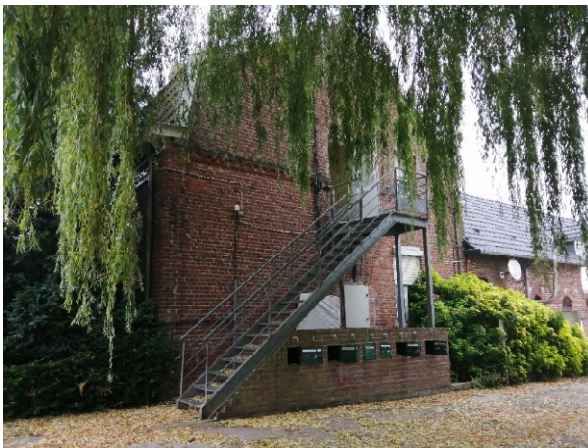
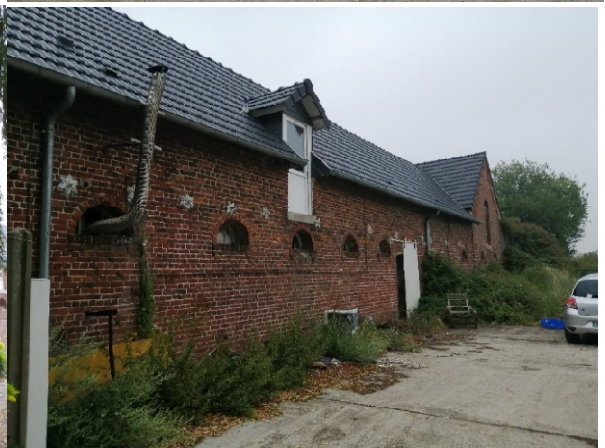
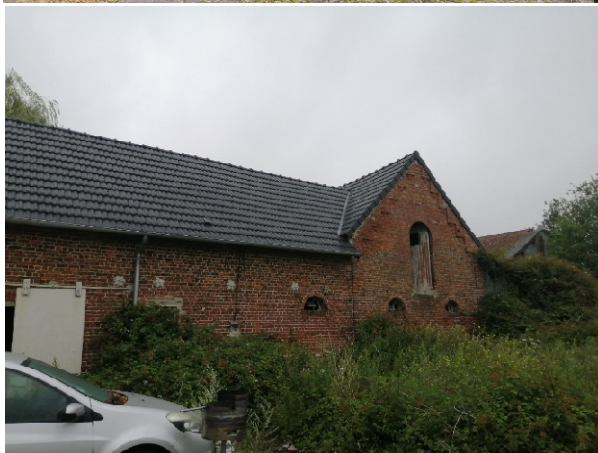
Fiche 12 – 0709, 0710

**Cette ferme en carré continue est constitué de 2 ensembles :**

- **Le bâtiment principal d'habitation en front à rue est un R+1 avec un toit à 2 pans mansardés en tuiles marron. La façade est richement décorée. Sur son côté sud, un escalier permet d'accéder à des appartements dans la mansarde.**
- **Les 3 autres longères ont des façades sobres et des toits en bi-pans à 40°. Elles semblent ne pas avoir vocation d'habitat pour l'instant.**

**Portes et fenêtres en ceintre surbaissé – Frise de démarcation sur façade**

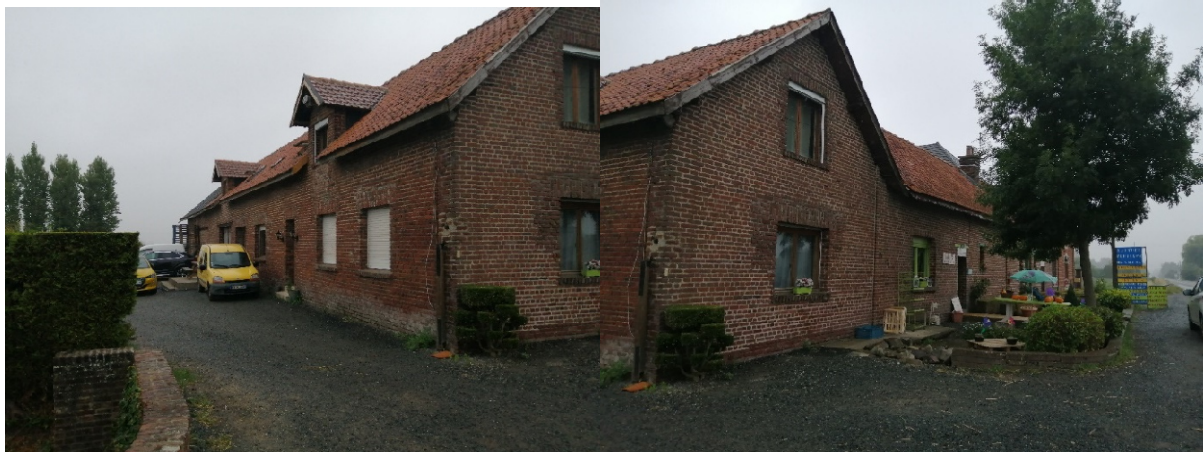
Fiche 13 – 1019, 1021, 1022, 1023  
**Bâtiment en zone agricole, présentant un intérêt patrimonial, et dont le changement de destination est autorisé.**

Cette ferme est constituée d'un petit manoir, autour duquel des bâtiments viennent former une ferme en carré. Le manoir, servant d'habitation principale, est une petite bâtisse rectangulaire en R+1 avec un toit à 4 pans (2 croupes et 2 longs pans) en ardoise. Dans l'alignement vertical de la porte d'entrée, un chien assis vient jusque-là façade la prolongé. Il est enserré dans 3 longères en R+1 à toit bi-pans à 40° en tuile orange. Ces bâtiments sont dédiés à l'activité de la ferme.

Portes et fenêtres en ceintre surbaissé – Toiture bleu ardoise à 4 pans – Ouverture des toitures en chien-assis – Frise de démarcation sur façade bâtiment d'habitation

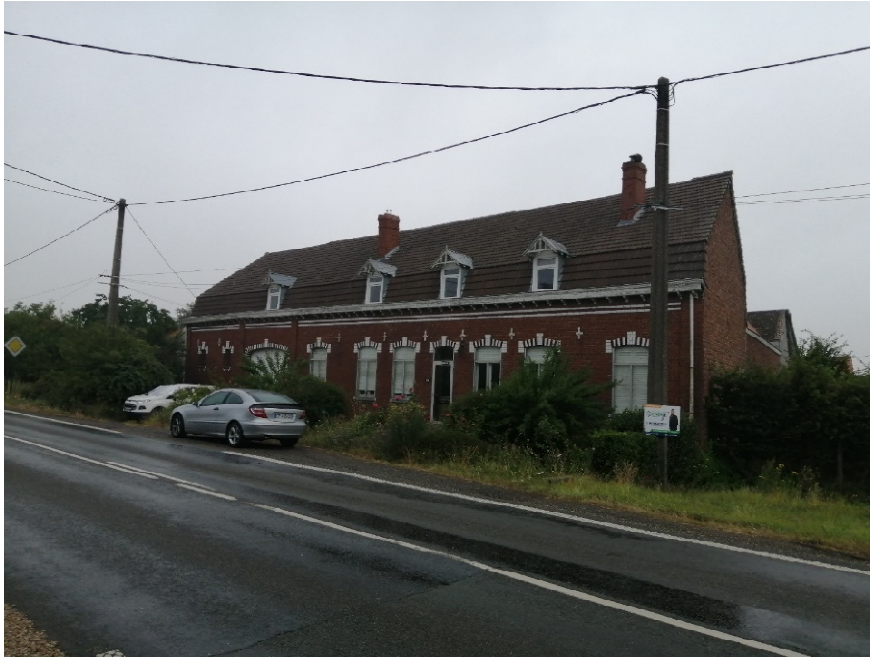
Fiche 15 - 0742

Ce cas présente une maison d'habitation en brique rouge bâtie le long de la voirie, avec des contours de fenêtre bien décoré avec de la pierre blanche. C'est un R+1 avec une devanture riche en fenêtre. On note la présence de petit préau sur les fenêtres de l'étage. Le toit est un toit en 2 pans de 40°.

- Briques rouges
- Pourtour de fenêtre
- Préau au-dessus des fenêtres à l'étage

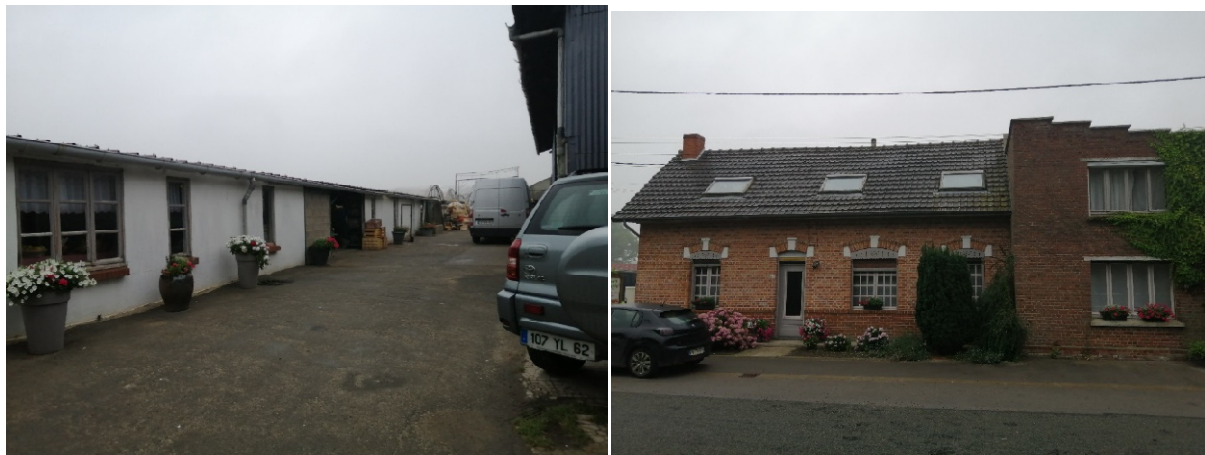
Relevé 16

16 : 2 bâtiments

Ce cas présente une maison d'habitation individuelle en brique rouge en léger retrait de parcelle. Les contours de fenêtre sont agrémentés de pierres blanches. L'Habitat comprenant des dépendances servent à la vente de produits locaux (dépendance avec façade en peinture blanche.). C'est un R+1 avec un toit à 2 pans de 40°.

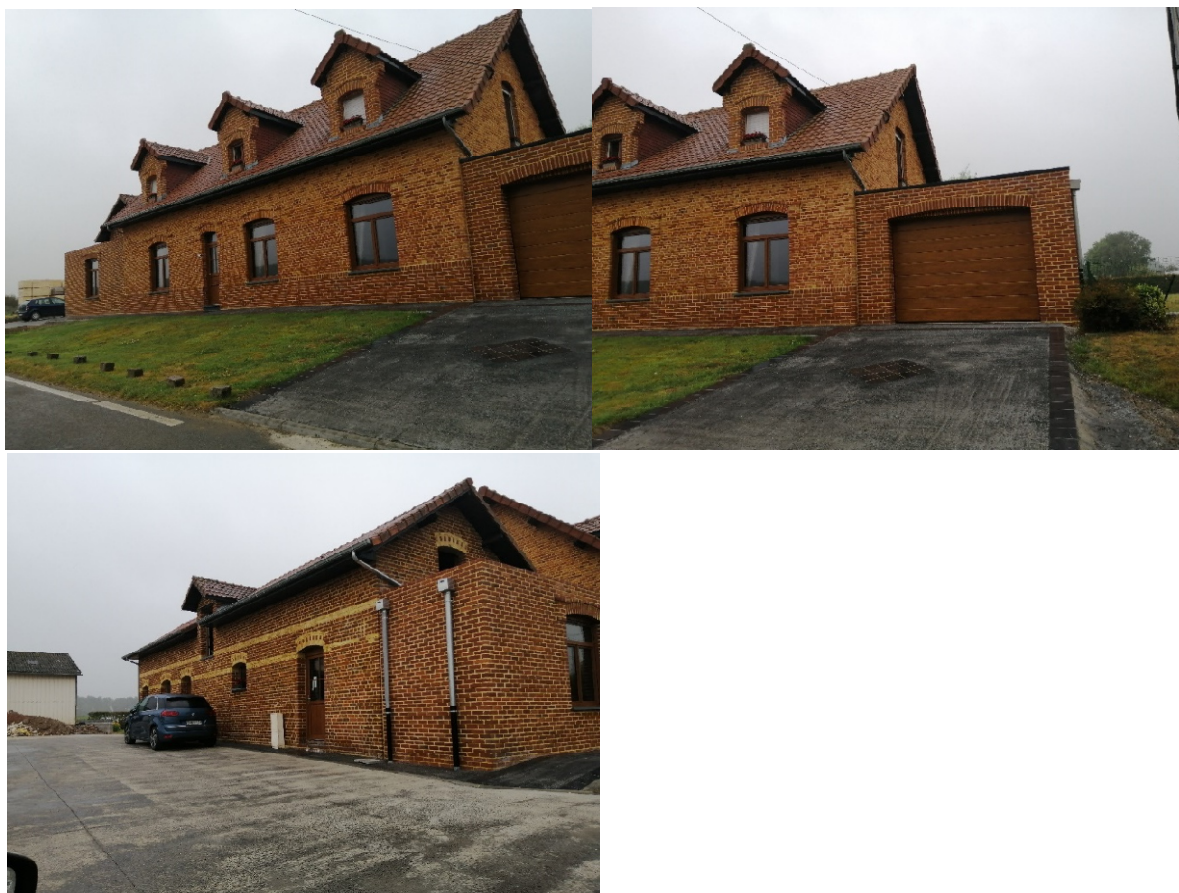
Relevé 17

17 : un bâtiment

Ce cas présente une maison d'habitation individuelle en brique rouge en retrait de parcelle. C'est un R+1 avec un toit à 2 pans de 40° implantée dans la longueur proche de la voirie.

Cette construction est rénovée ou relativement récente.

Cette entité n'apparaît pas sur la carte de l'état-major mais bien sur la photo aérienne d'après-guerre.

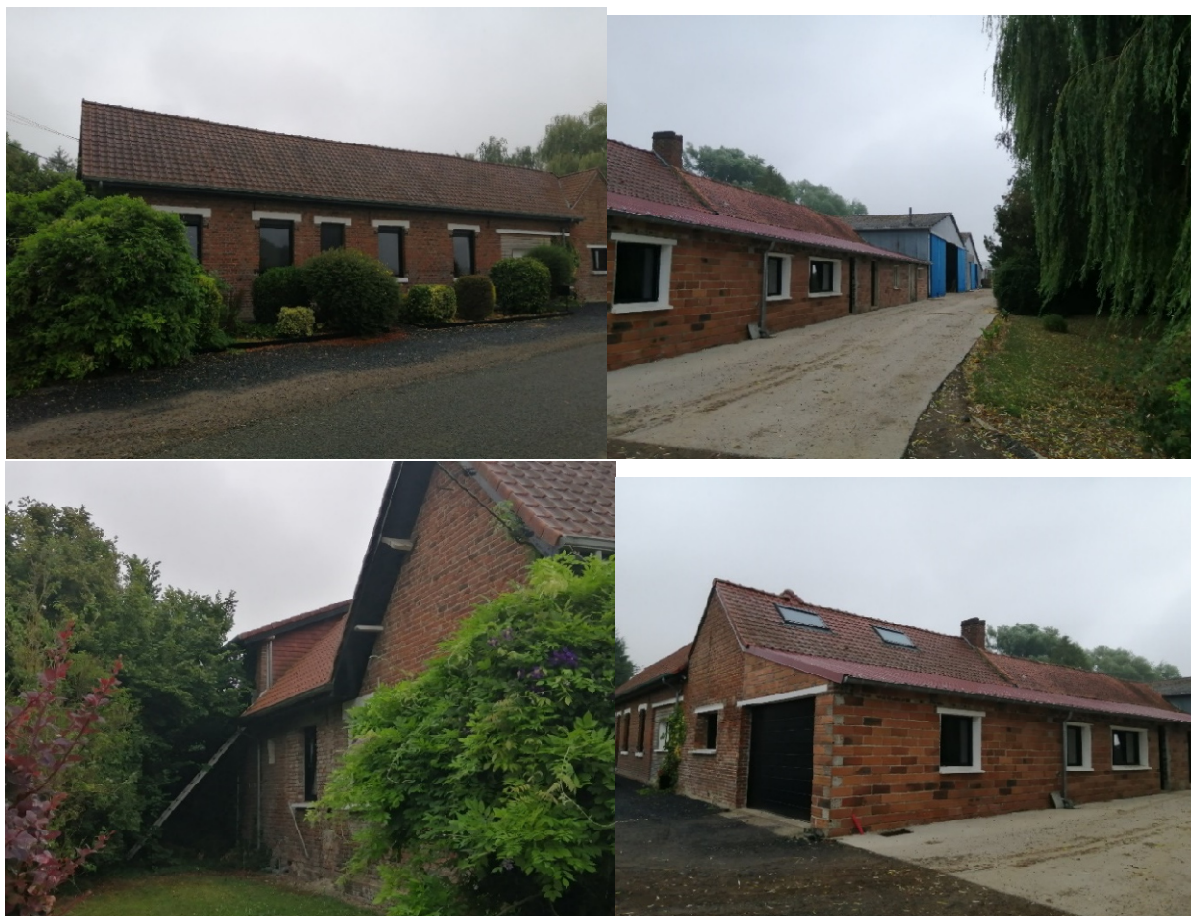
Fiche 18 - 0771

Ce cas présente une maison individuelle d'habitation dans un corps de ferme de forme carré, implanté le long de la voirie. C'est un plein pied avec succession de dépendance aménagée sur le côté. La maison est en brique rouge avec des fenêtres neuves et sans encadré décoratif. On note la présence d'entrepôts de type agricole pour du stockage (acier, métal et taule) en fond de parcelle. Le toit est un toit en 2 pans à 40°. On constate la mise en place d'une extension récente en parpaing rouge apparent sur un côté de la bâtisse.

- Brique rouge

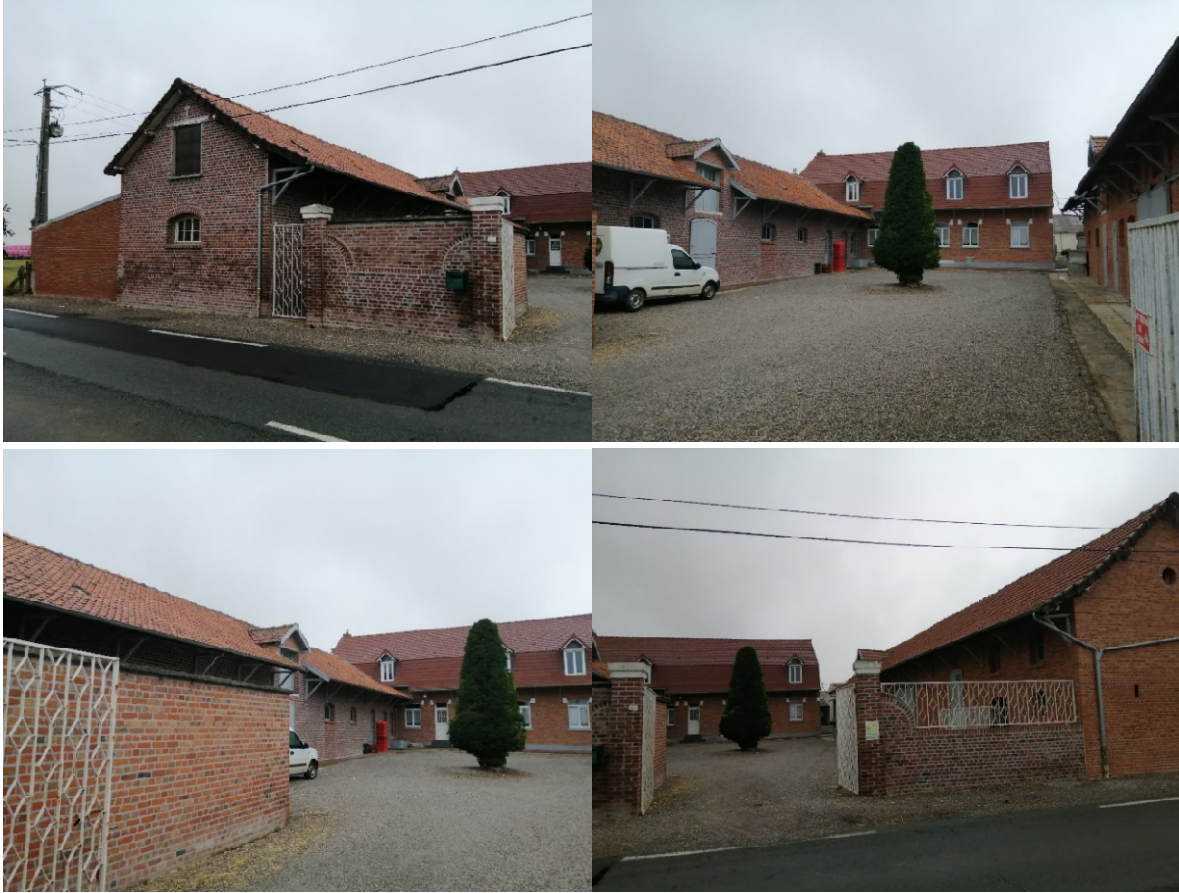
Fiche 19 - 0067

Ce cas présente un corps de ferme avec une implantation rectangulaire, avec la présence d'habitation dans la partie du fond de la bâtisse. La construction est en brique rouge avec une cours centrale en gravillons, à noter la présence d'un sapin en son centre.

On constate la présence d'un portail en fer forgé blanc à l'entrée du corps de ferme permettant de le clore.

Le toit est en 2 pans de 40° se terminant en préaux pour certain bâtiment et un toit en mansarde pour la partie servant d'habitat. De nombreuses fenêtres sont présente pour la partie habitation de la construction avec un léger agrément en pierres blanche sur les contours supérieurs. C'est un R+1 avec des fenêtres présentant un petit préau (pour l'étage).

On note la présence de grandes portes coulissantes en bois pour fermer les entrées des granges latérales.

- Brique rouge
- L'esprit de cours au centre de la construction
- Portail en fer forgé
- Portes coulissantes en bois

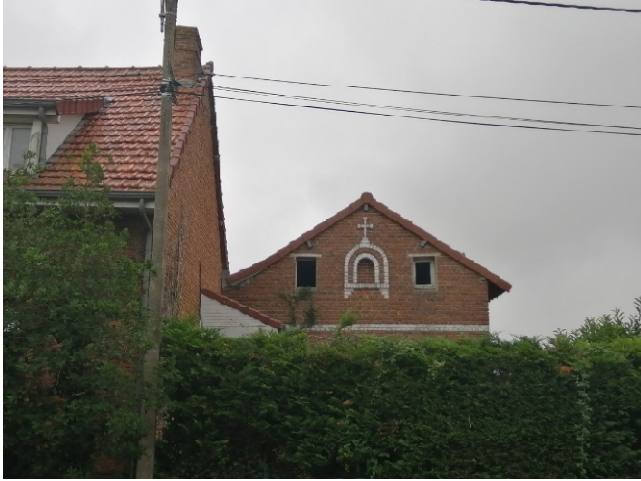
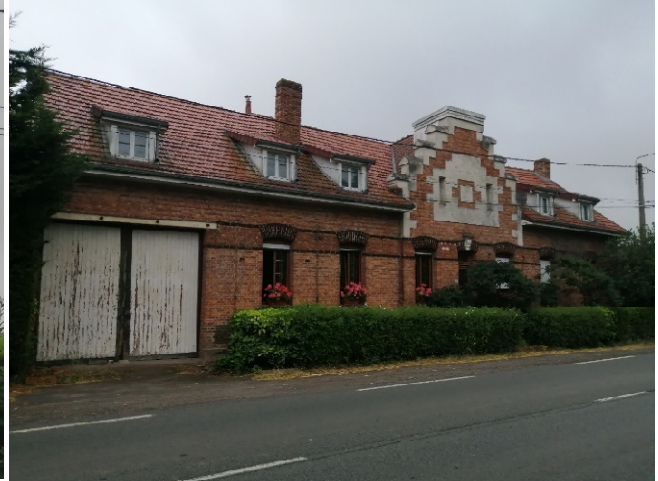
Fiche 20 - 0007

Ce cas présente une maison d'habitation en briques rouges dans un corps de ferme implanté en carré. C'est un R+1, à noter la présence de nombreuses fenêtres sur la façade face rue.

On constate la présence d'un ornement sur la façade en brique rouge et pierre blanches (-> Pas de moineau) ainsi que le contour supérieur des fenêtres décoré en briques bordeaux.

On note la présence de portes en bois pour fermer l'entrée à la grange ainsi qu'une implantation proche de la voirie avec une haie en limite cadastrale.

On constate la présence d'un élément religieux situé sur une des façade (croix en pierres blanches et cavité pour y insérer une statuette religieuse)

- Brique rouge
- Conservation de l'architecture de la façade
- Conservation de l'élément religieux

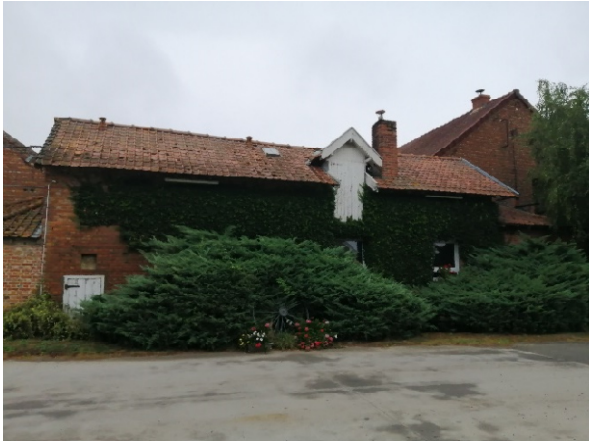
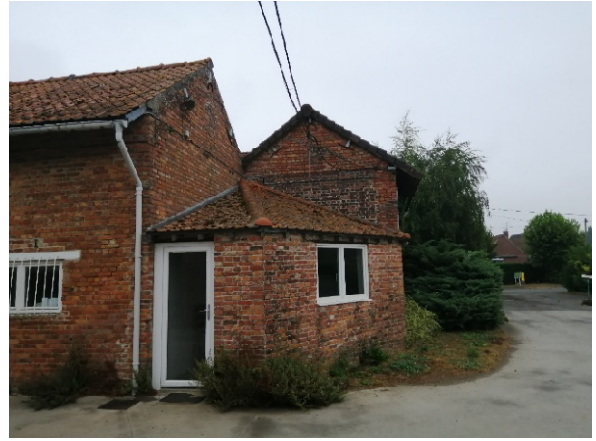
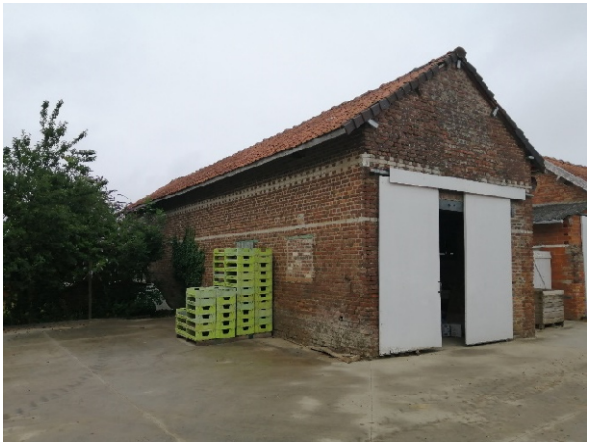
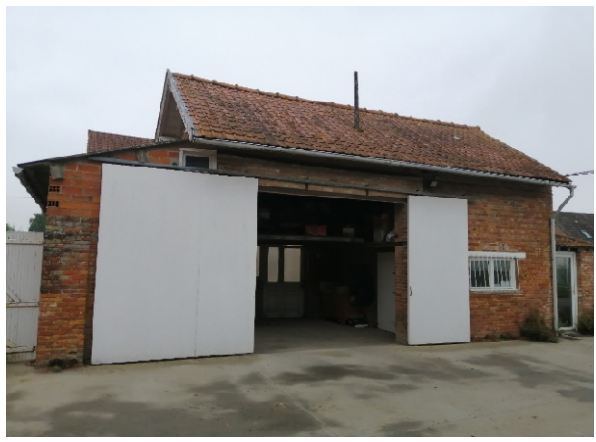
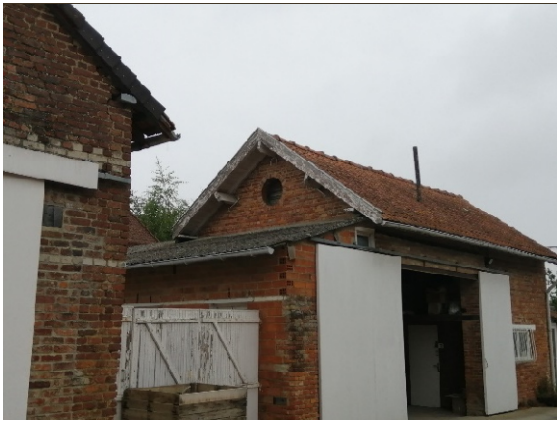
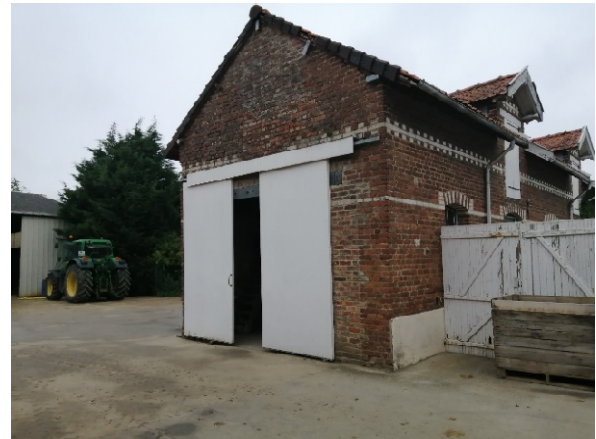
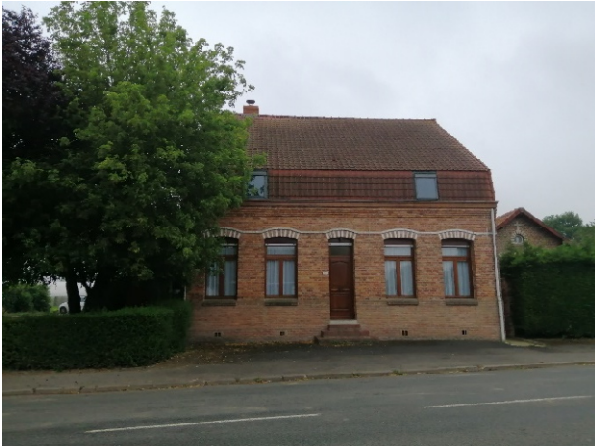
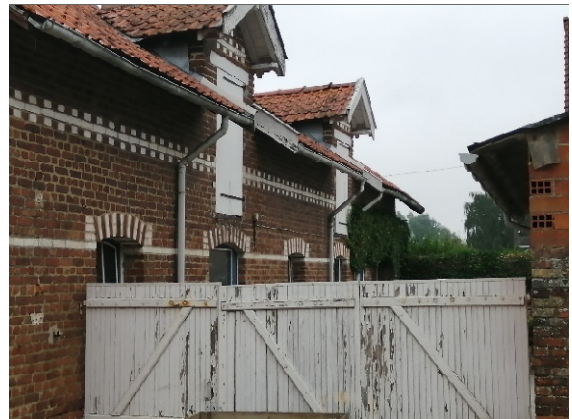
Fiche 22 – 0010, 0072

**2 bâtiments repérés**

Ce cas présente une maison individuelle d'habitation en relation avec un corps de ferme (exploitation avec vente de produit locaux). La bâtisse est en brique rouge et les contours supérieur des fenêtres de la maison sont décoré de pierres blanches. On note la présence de portes coulissantes en bois pour fermer les entrées de granges/locaux de stockage.

Pour les bâtiments à vocations agricoles, le toit est à 2 pans à 40° et pour la maison de type habitation, un toit mansardé. On retrouve une cour intérieure aux bâtiments agricoles.

- Brique rouge
- Portes coulissantes
- Cours intérieur

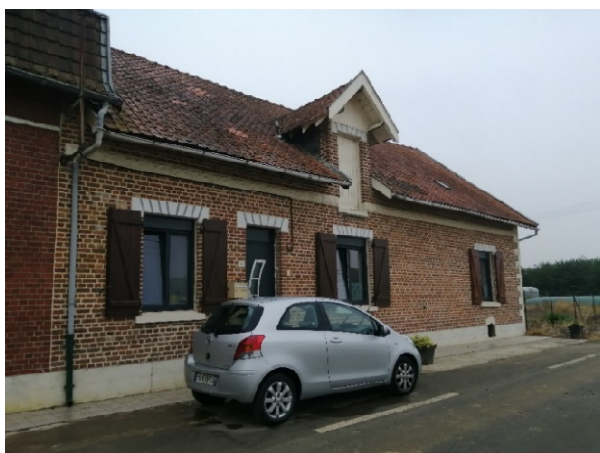
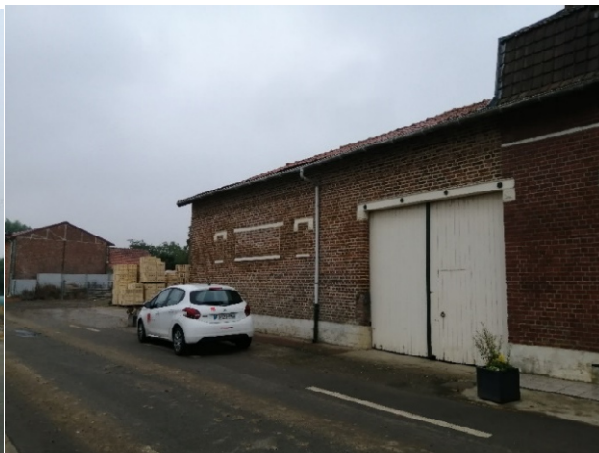
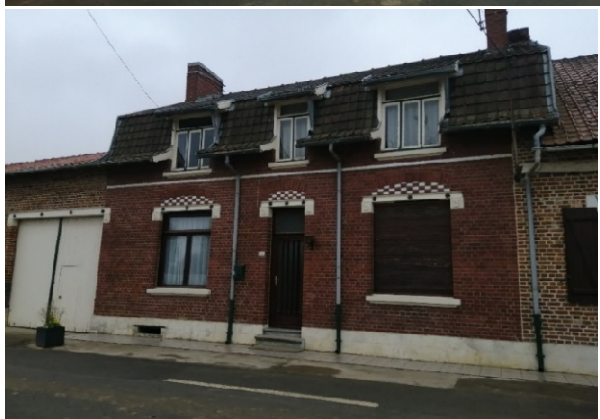
Fiche 23 - 0085

**1 bâtiment repéré**

Pour ce cas, on note la présence de deux maisons d'habitation individuelles mitoyennes intégrées aux bâtiments d'un petit corps de ferme. Les deux entités sont en brique rouge avec le contour de fenêtre supérieure agrémenté avec des pierres blanches. On note la présence de portes coulissantes en bois pour fermer l'entrée à la grange/espace de stockage.

La façade de chacune des deux habitations est cependant différente et ne constitue pas le même linéaire.

Pour l'habitation de droite, le toit est à 2 pans à 40°, l'habitation de gauche présente un toit à mansarde.

L'ensemble de la bâtisse est construit de forme carrée avec une cours intérieure non visible depuis la voie publique.

L'une des façades est implantée à l'alignement, elle permet l'accès aux habitations.

- Brique rouge
- Porte coulissante
- Ouverture de fenêtre en chien assis

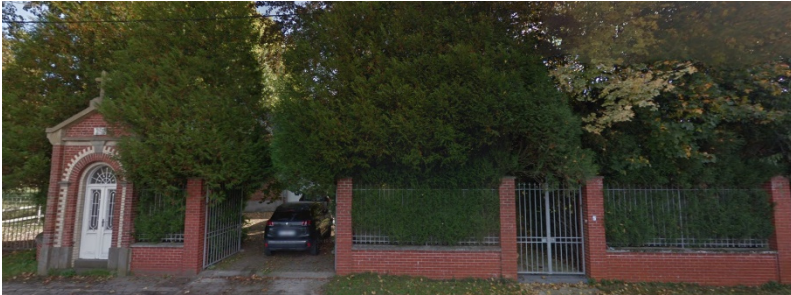
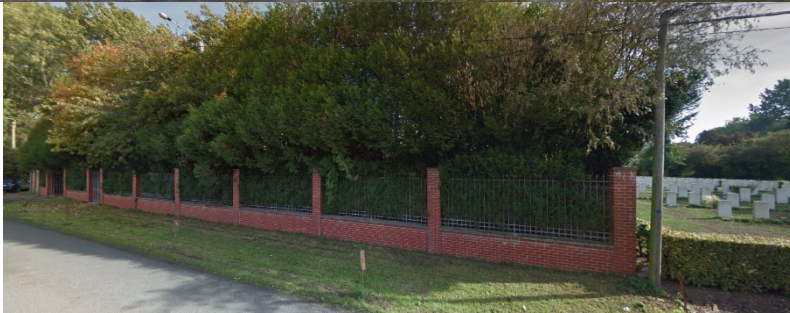
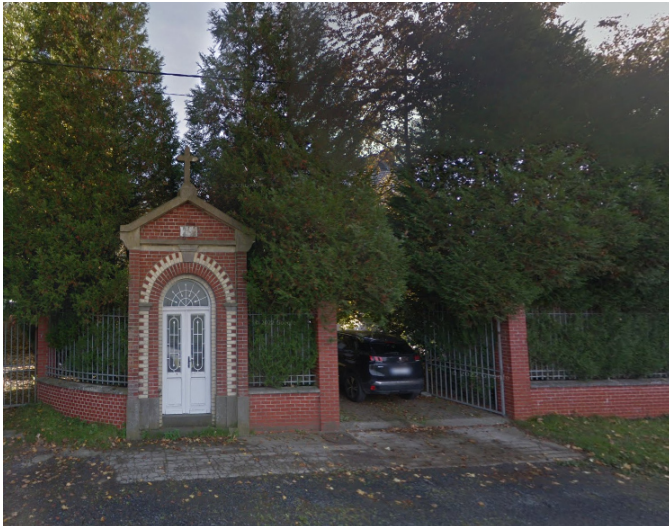
Fiche 24 - 1154

**La construction n'a pas pu être observée depuis le domaine public ni depuis l'intérieur de la propriété.**

Pour ce cas, le bâtiment n'est pas perceptible depuis la rue car il est en retrait de parcelle et caché par de la végétation dense. Cependant, on peut noter la présence d'une petite chapelle en limite de propriété et accessible depuis la route. La bâtisse est présente sur les photographies aériennes d'après-guerre.

La parcelle est délimitée par un petit muret en brique rouge, surmonté d'une grille en fer gris et les entrées (portail et portes) peuvent être fermées.

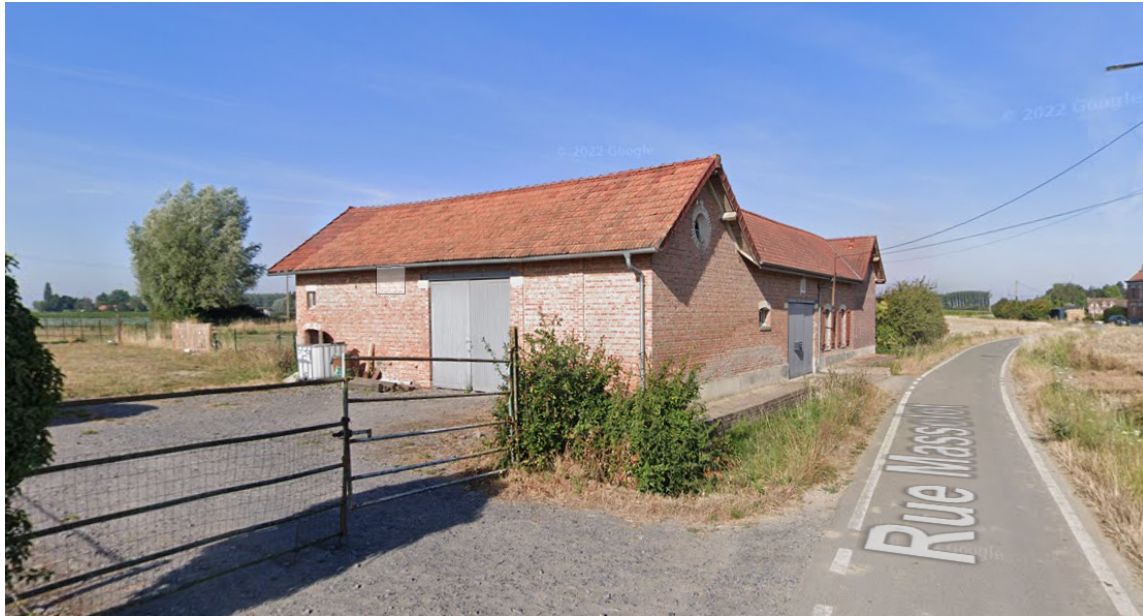
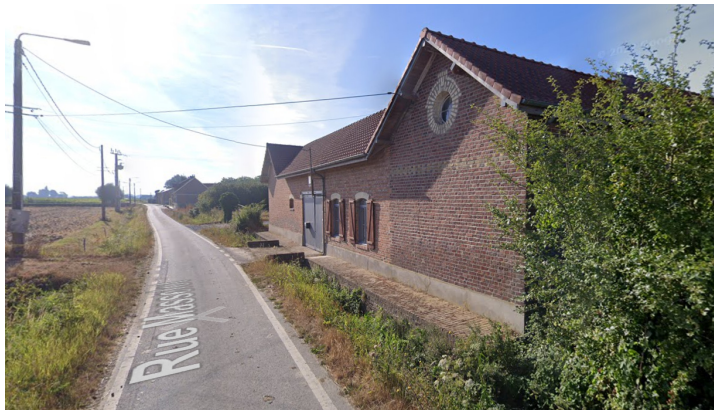
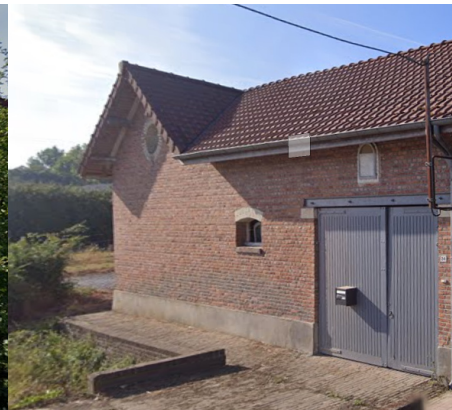
Fiche 28 – 0074, 0075, 0076

Ce cas présente un corps de ferme en carré en R+T, dont une partie a été démolie récemment. La partie droite de la façade comprend 2 fenêtres avec une encadrure en demi-arc typique. Les toits sont en 2 pans à 40° en tuile de terre cuite. Les murs sous les derniers chevrons des toitures présentent des ouvertures en œil de bœuf. Le dessus de la porte de garage centrale à la façade en front-à-rue est orné d'une alcôve accueillant une vierge à l'enfant.

- Brique rouge
- Fenêtres
- Fenêtre en œil de bœuf
- Icône religieux
